# PRIKAZ PRIMERA ZDRAVLJENJA UVIHANEGA ZOBA NA ZGORNJEM STALNEM CENTRALNEM SEKALCU SAMEC T<sup>1, 2</sup>

<sup>1</sup>Katedra za zobne bolezni in normalno morfologijo zobnega organa, Medicinska fakulteta, Univerza v Ljubljani

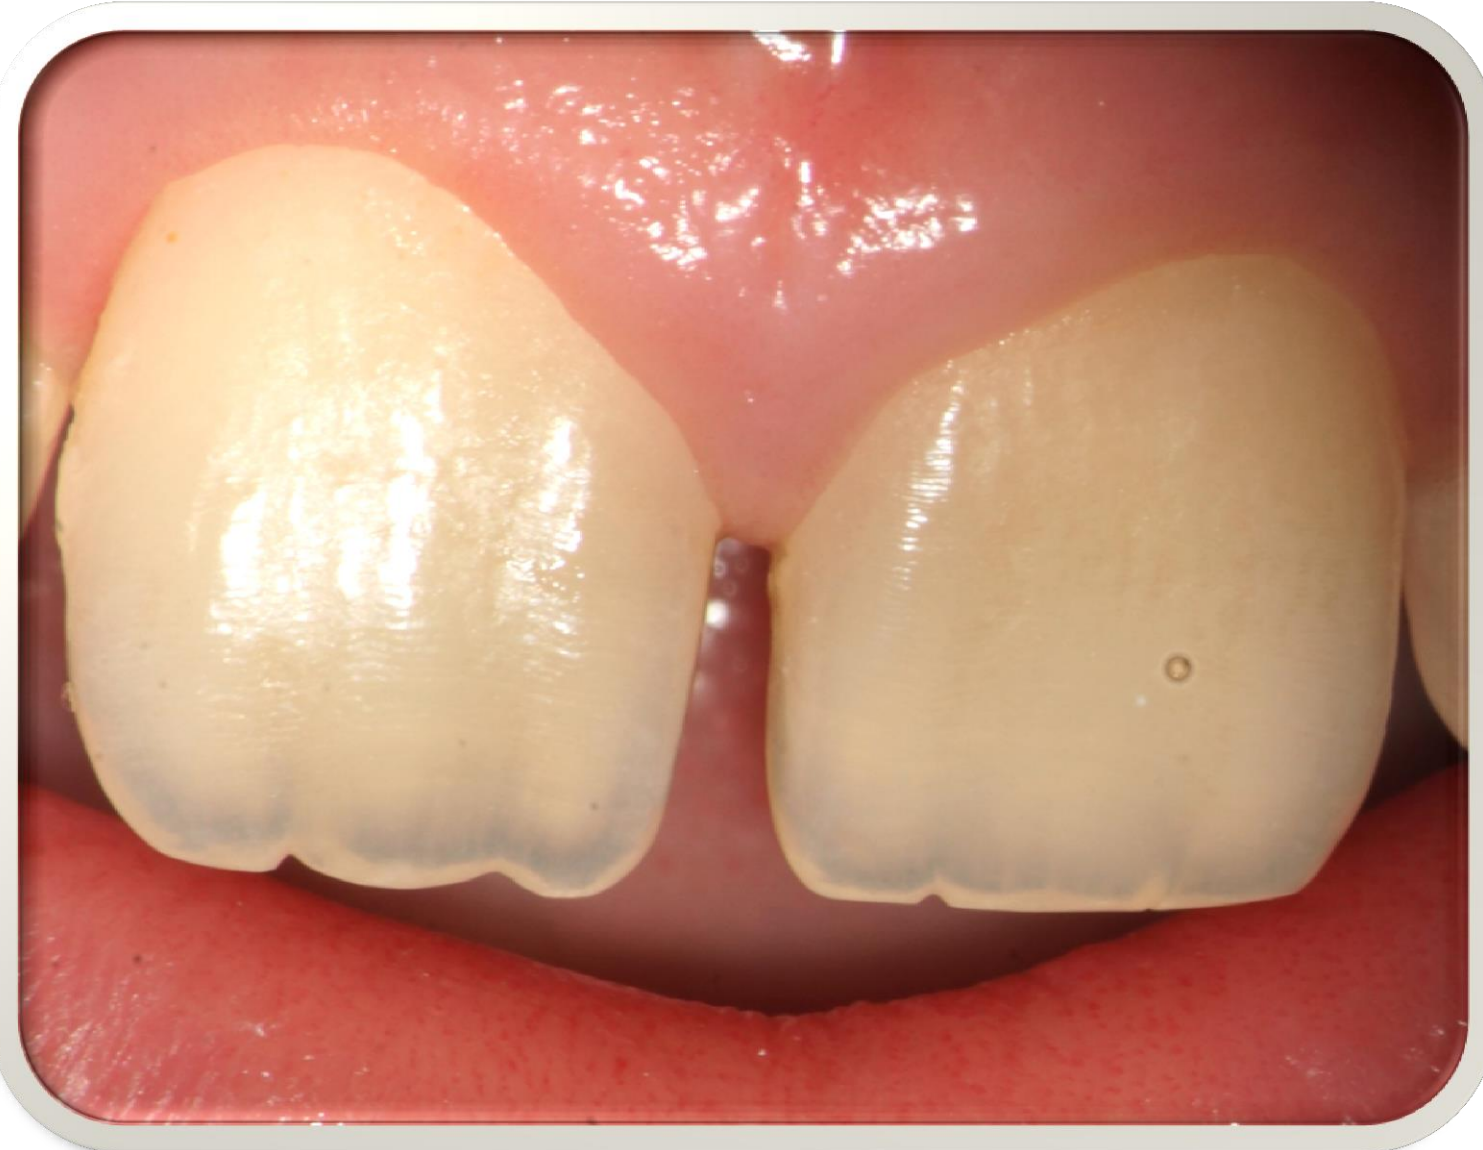
Slika 1: Zob 11 iz bukalne projekcije

K nam je bila napotena 10 letna pacientka zaradi obravnave zoba 11. Pacientka ima sladkorno bolezen Tipa 1 in dnevno jemlje inzulin. Alergije zanika. Zobna formula je bila letom primerna in okluzija stabilna. Zob 11 je bil asimptomatski. Zob je reagiral na električni test na stopnjo 04. Test na hladno je imel normalen odziv. Globine sondiranja so znašale 1 mm na vseh mestih merjenja. Zob na palpacijo bukalno in palatinalno ni bil občutljiv. Na poklep je bil zob neobčutljiv (Slika 1-2). Lezija je vidna že na ortopantomografskem posnetku iz marca 2014 (Slika 3). Na lokalni sliki iz januarja 2016 (Slika 4) je lezija vidno kariozno prizadeta. Apikalno pozobnična špranja ni razširjena, kost je brez posebnosti.

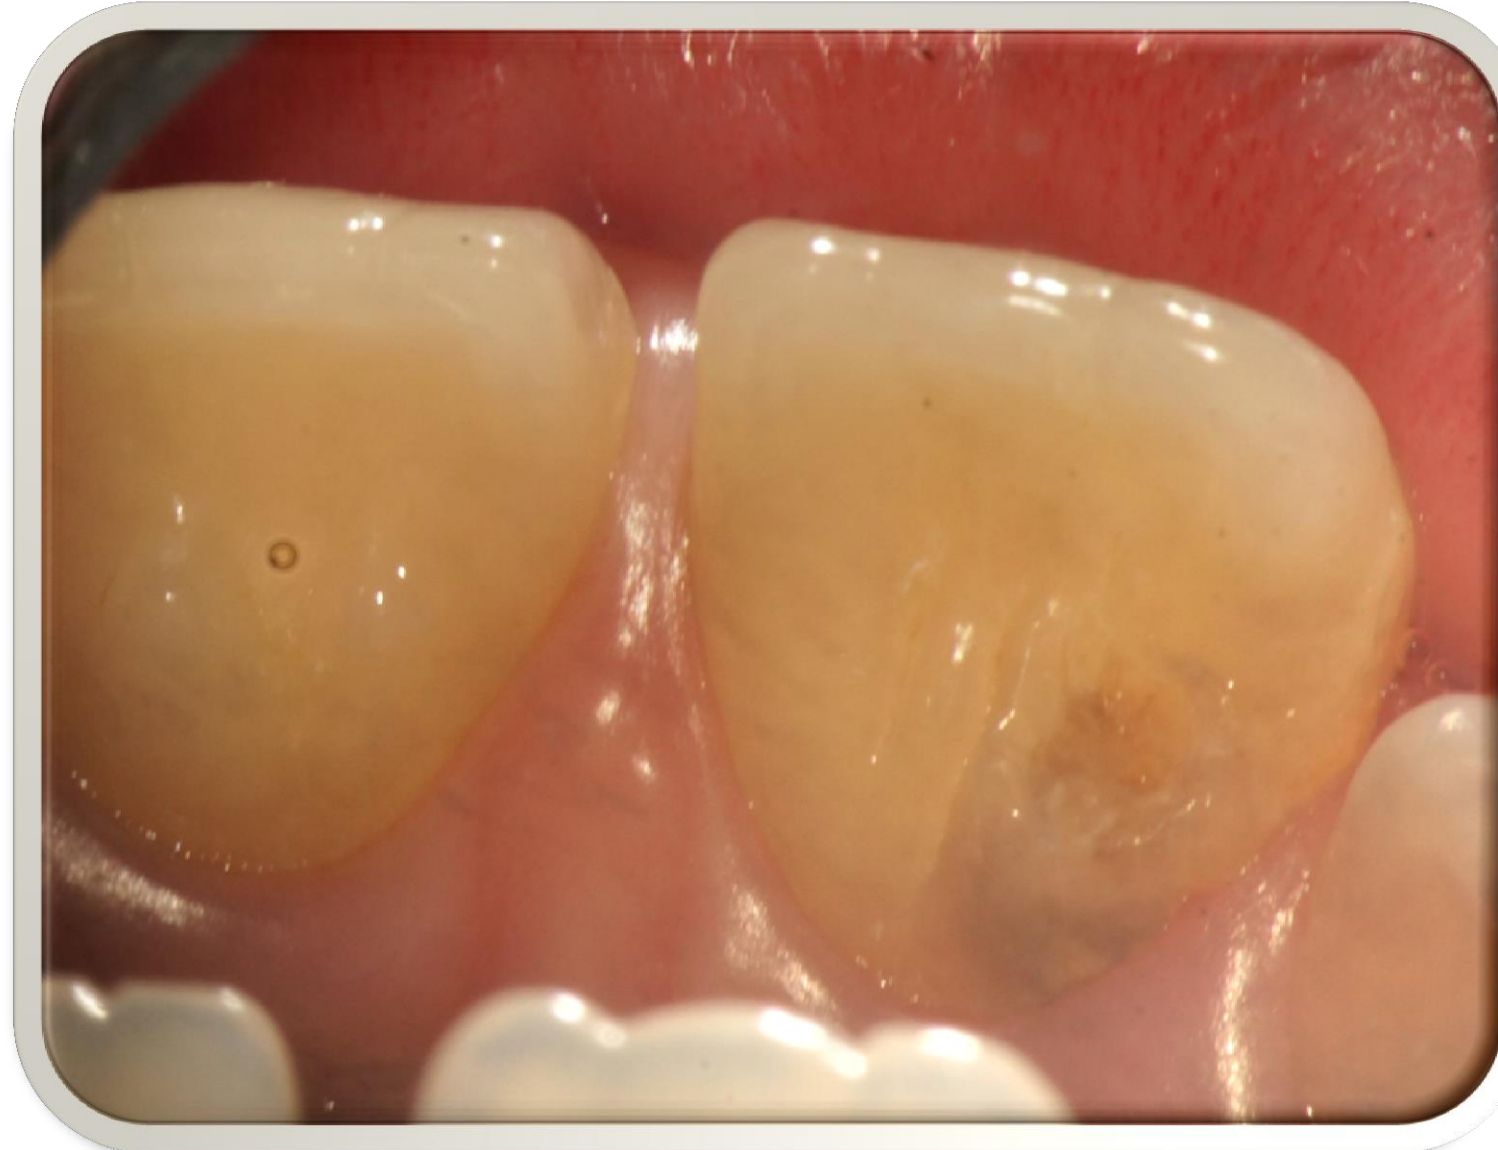
Slika 2: Zob 11 iz palatinalne projekcije

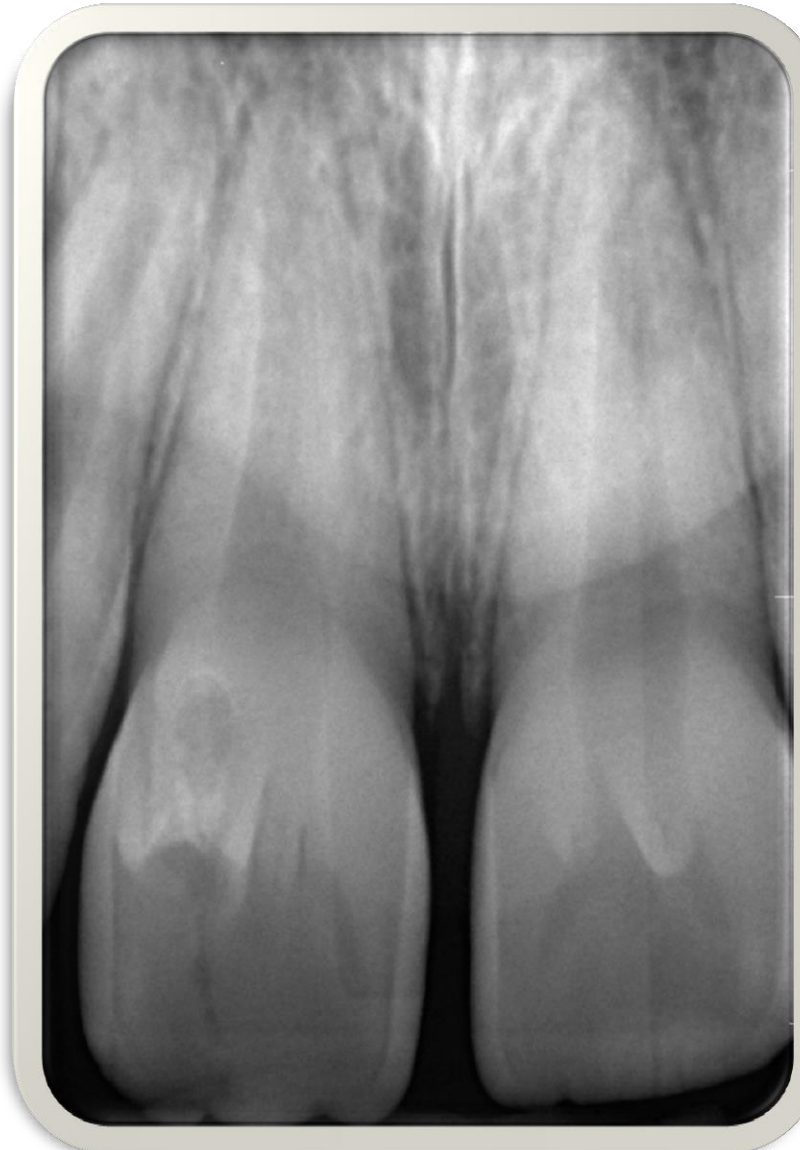
Slika 4: Začetni periapikalni posnetek zoba 11

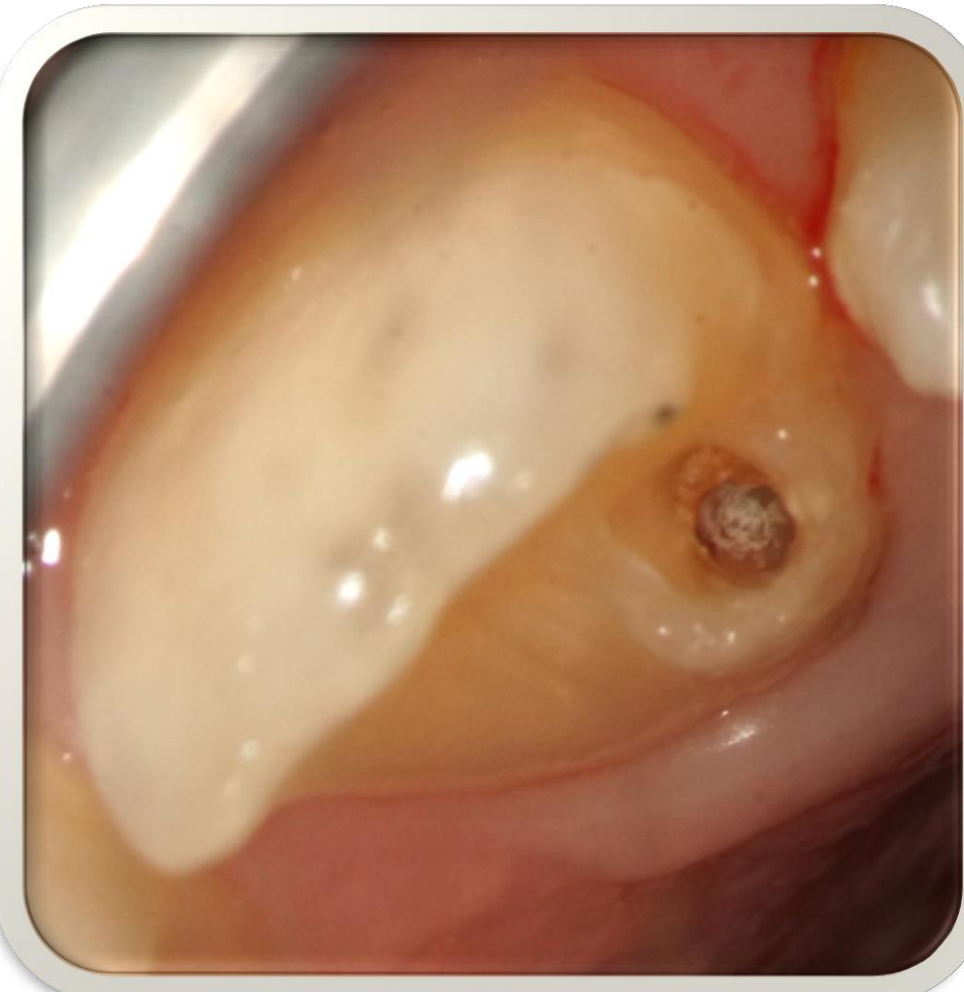
Slika 5: Prikaz odstranjevanja lezije

V juniju 2016 smo pacientki pred obravnavo injicirali lokalni anestetik. Z mikroskopom smo najprej naredili inspekcijo lezije. Na palatinalni ploskvi zoba 11 se je v globini nakazovala kariozna lezija. Z diamantnimi okroglimi svedri smo si najprej odstranili nekoliko sklenine (Slika 5), da smo lahko napredovali s pomočjo podaljšanih karbidnih okroglih svedrov v globino lezije (Sliki 6-7). Napredovali smo postopoma in osušeno ter očiščeno lezijo opazovali pod povečavo. Lezijo smo jedkali s 37 % fosforno kislino (Slika 8), uporabili univerzalni adheziv in lezijo postopno izpolnili s kompozitnim materialom (Slika 9).

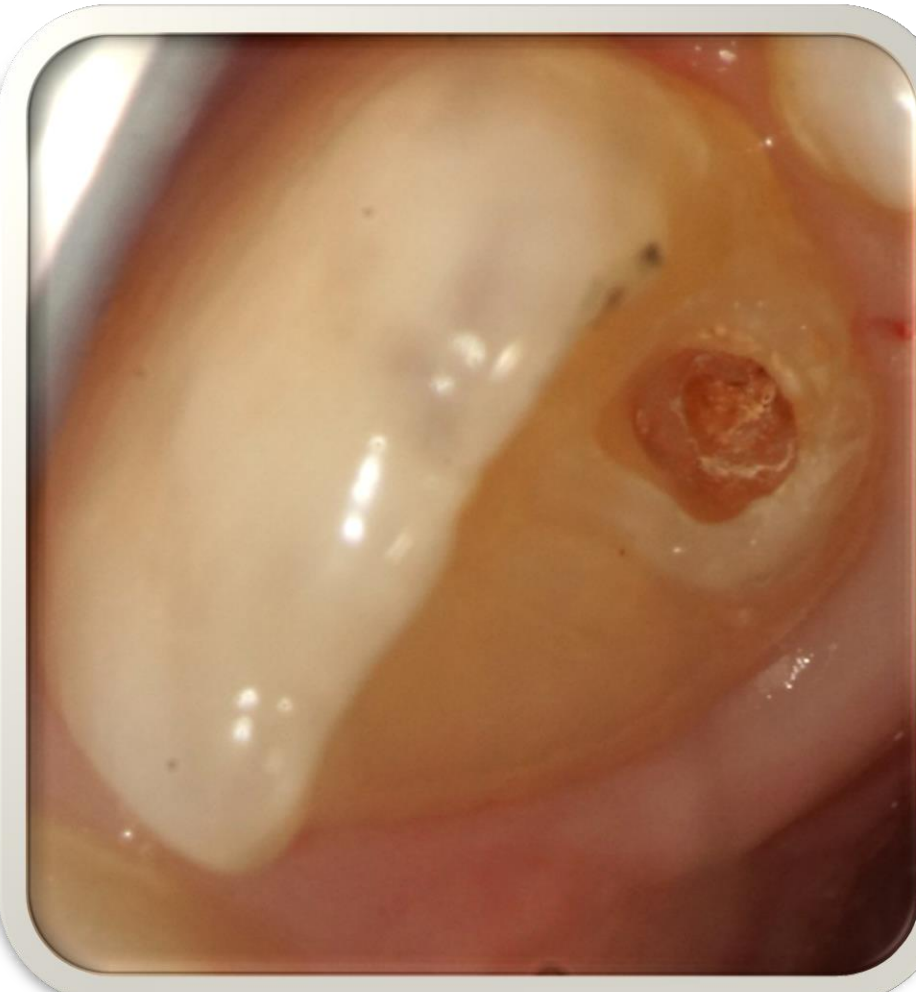
Slika 6: Prikaz odstranjevanja lezije

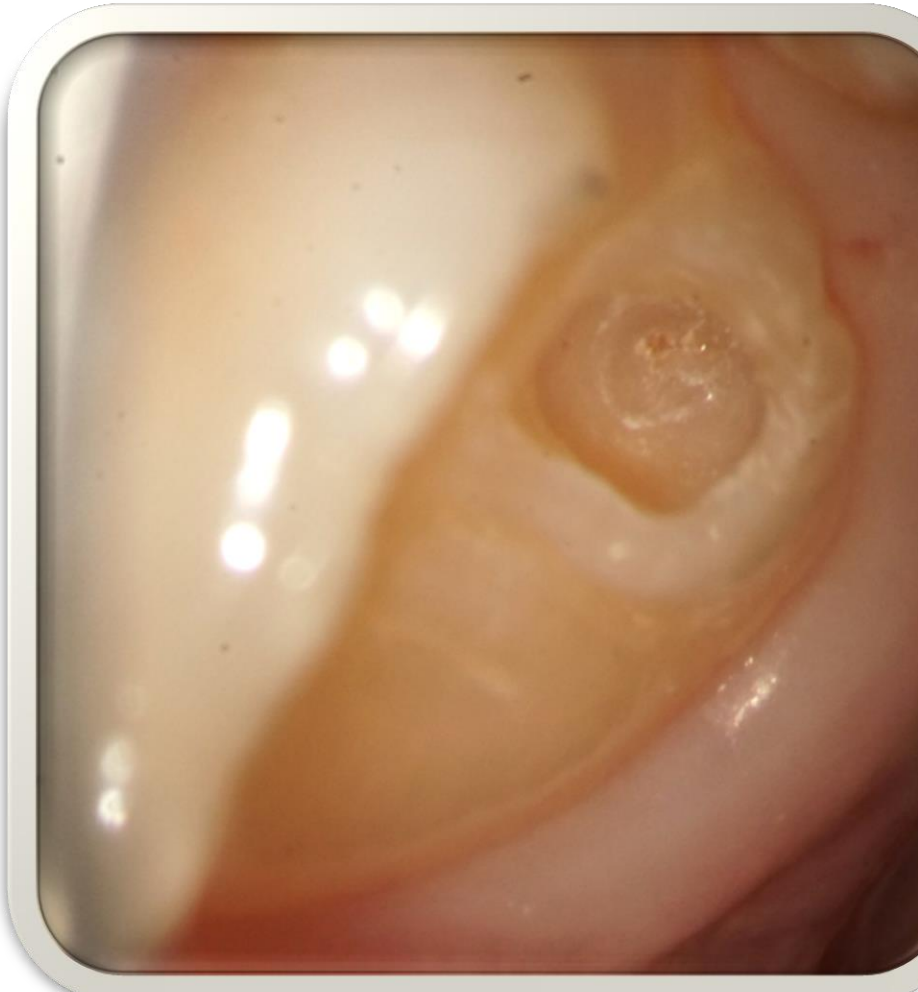
Slika 7: Prikaz odstranjevanja lezije

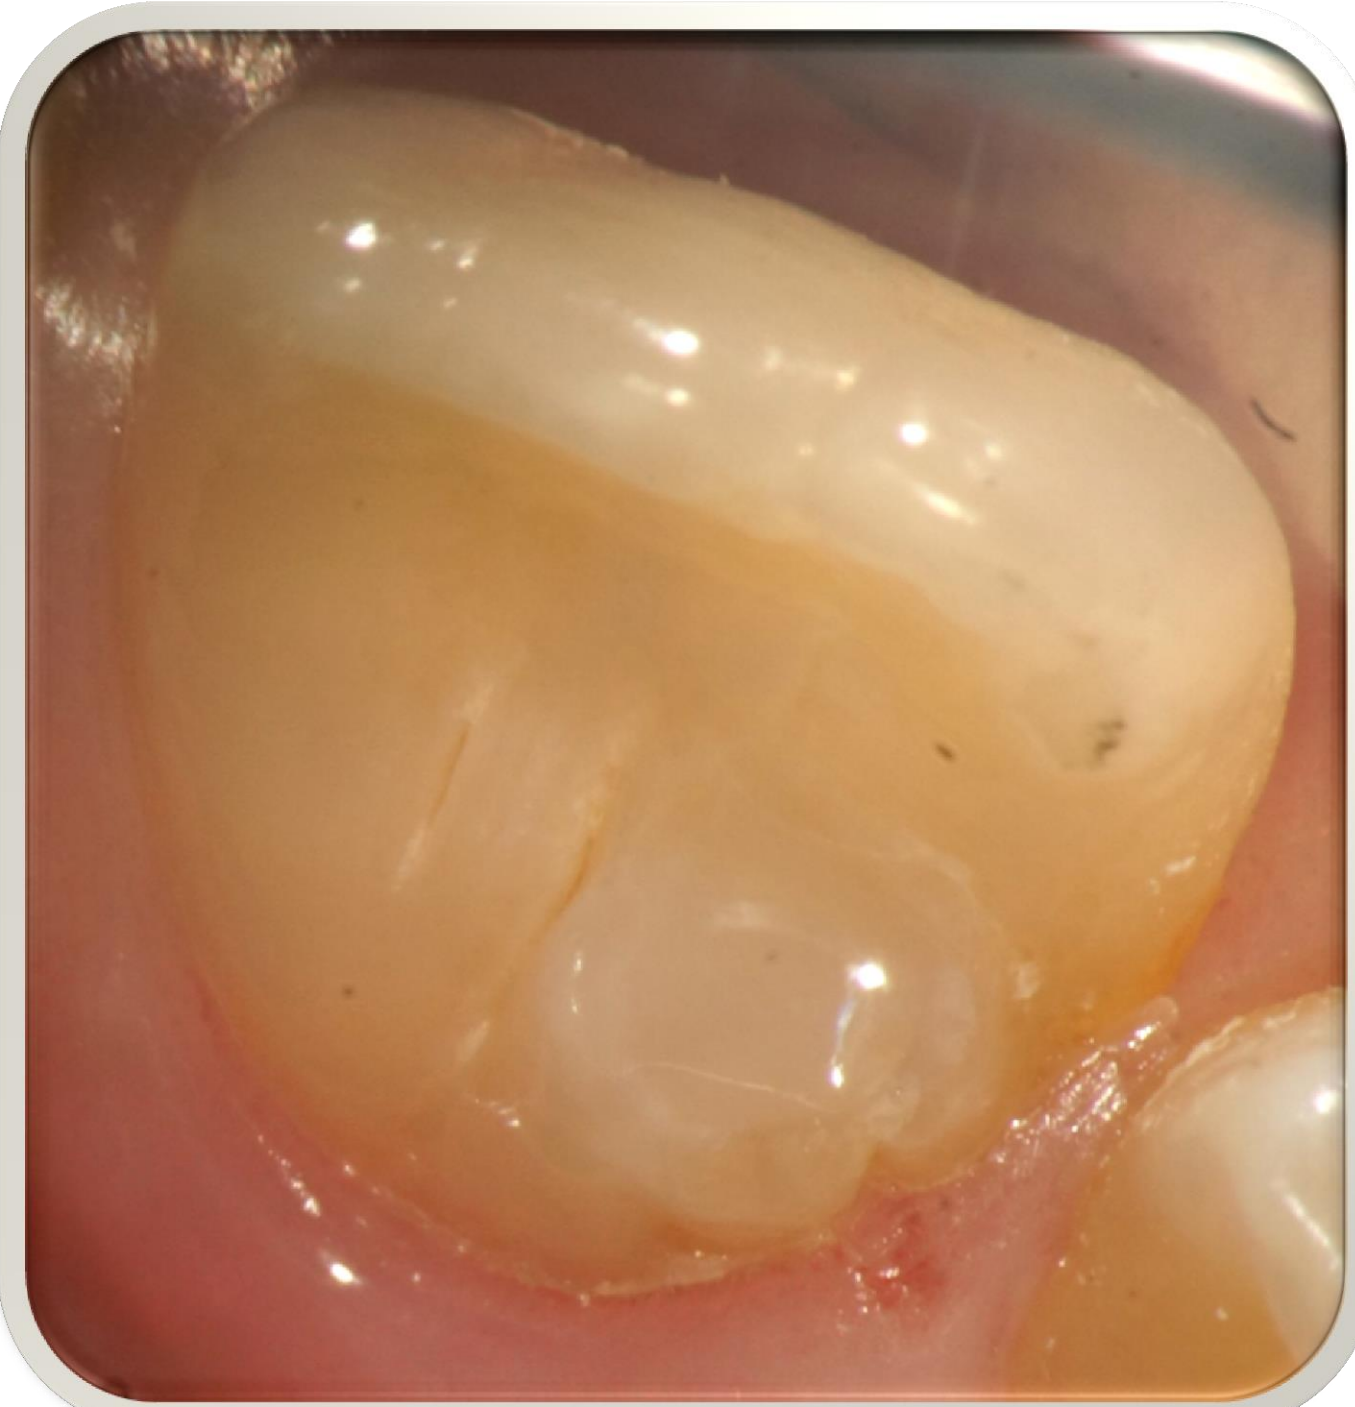
Slika 9: Dokončana plomba na zobu 11

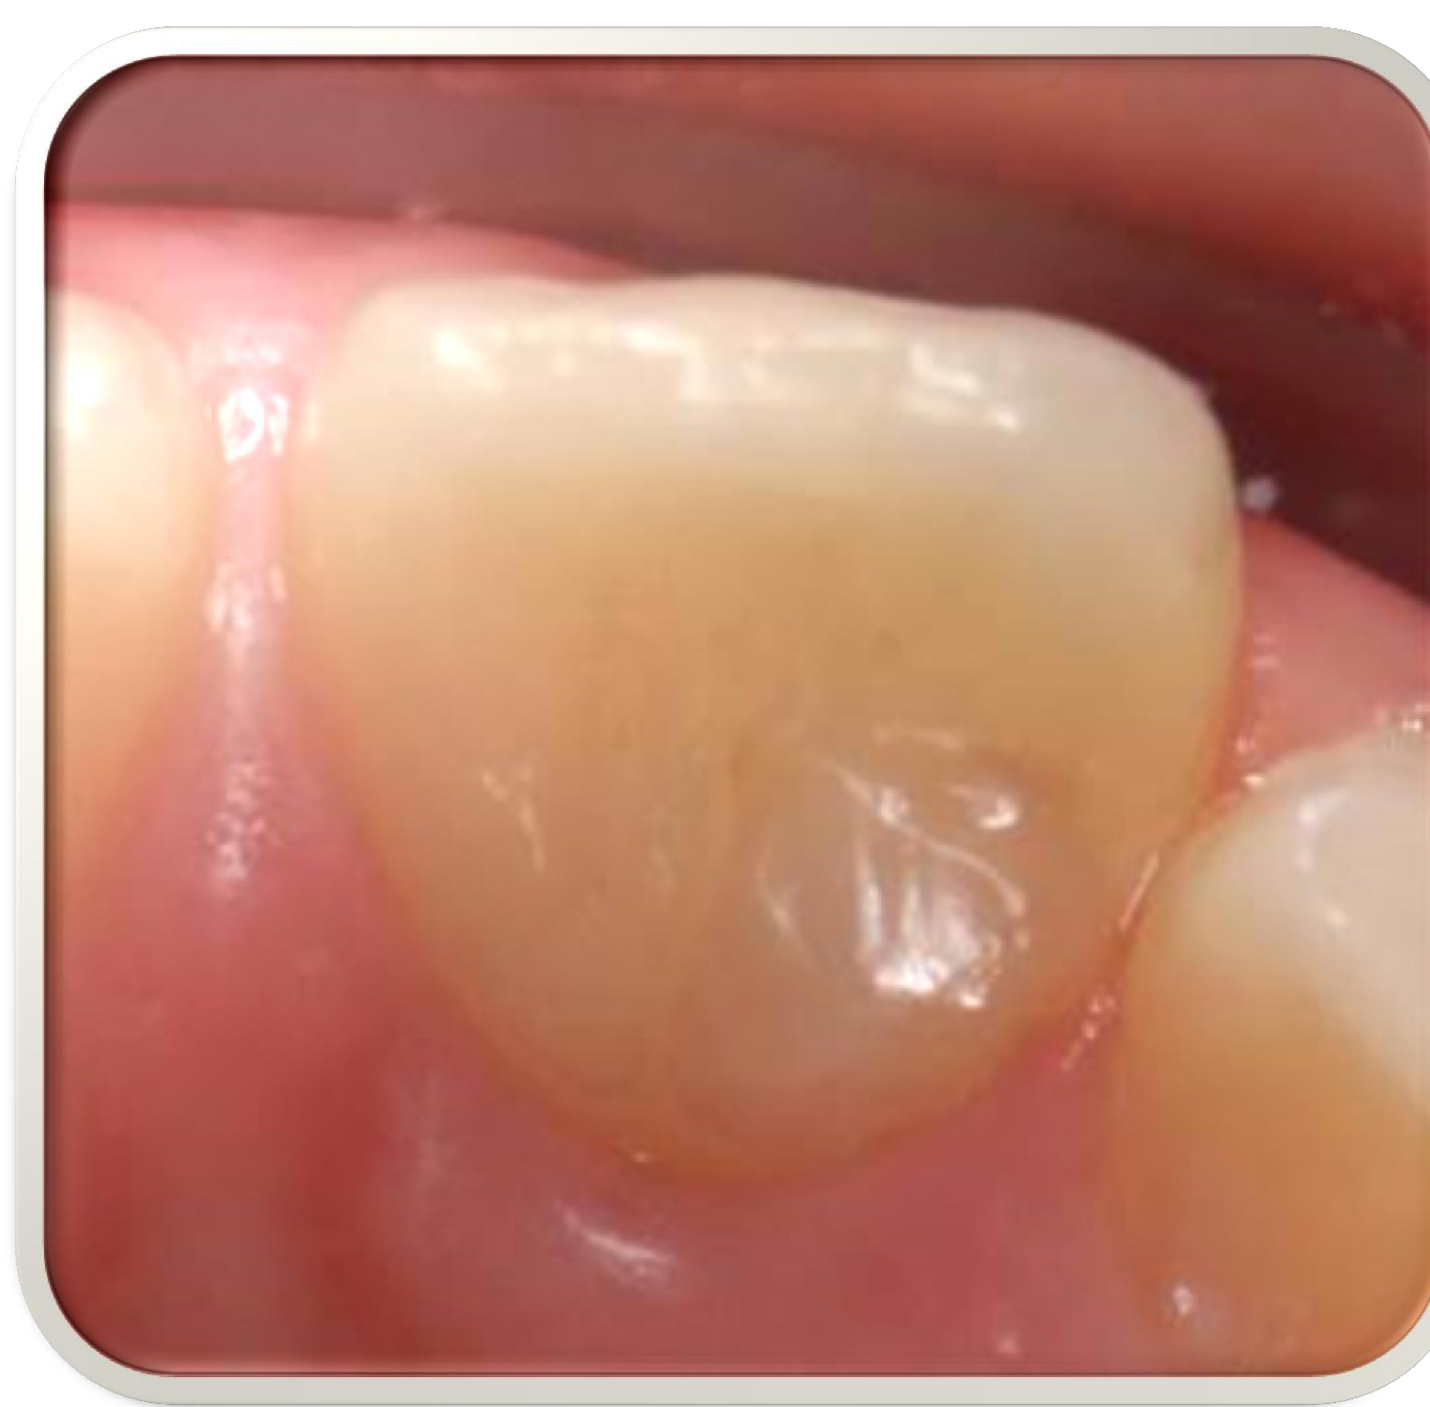
Slika 10: Izgled plombe na kontrolnem pregledu

Na kontrolnem pregledu 1 leto po izdelavi plombe na zobu 11 je bila plomba videti brez zabarvanj (Slika 10). Zob 11 je bil asimptomatski. Reagiral je na električni test na stopnjo 04. Test na hladno je imel normalen odziv. Globine sondiranja so znašale 1 mm na vseh mestih merjenja. Zob na palpacijo bukalno in palatinalno ni bil občutljiv. Na poklep je bil zob neobčutljiv. Kontrolni periapikalni rentgenski posnetek zoba 11 kaže plombo, ki ustrežno tesni. Apikalna regija brez posebnosti (Slika 11).

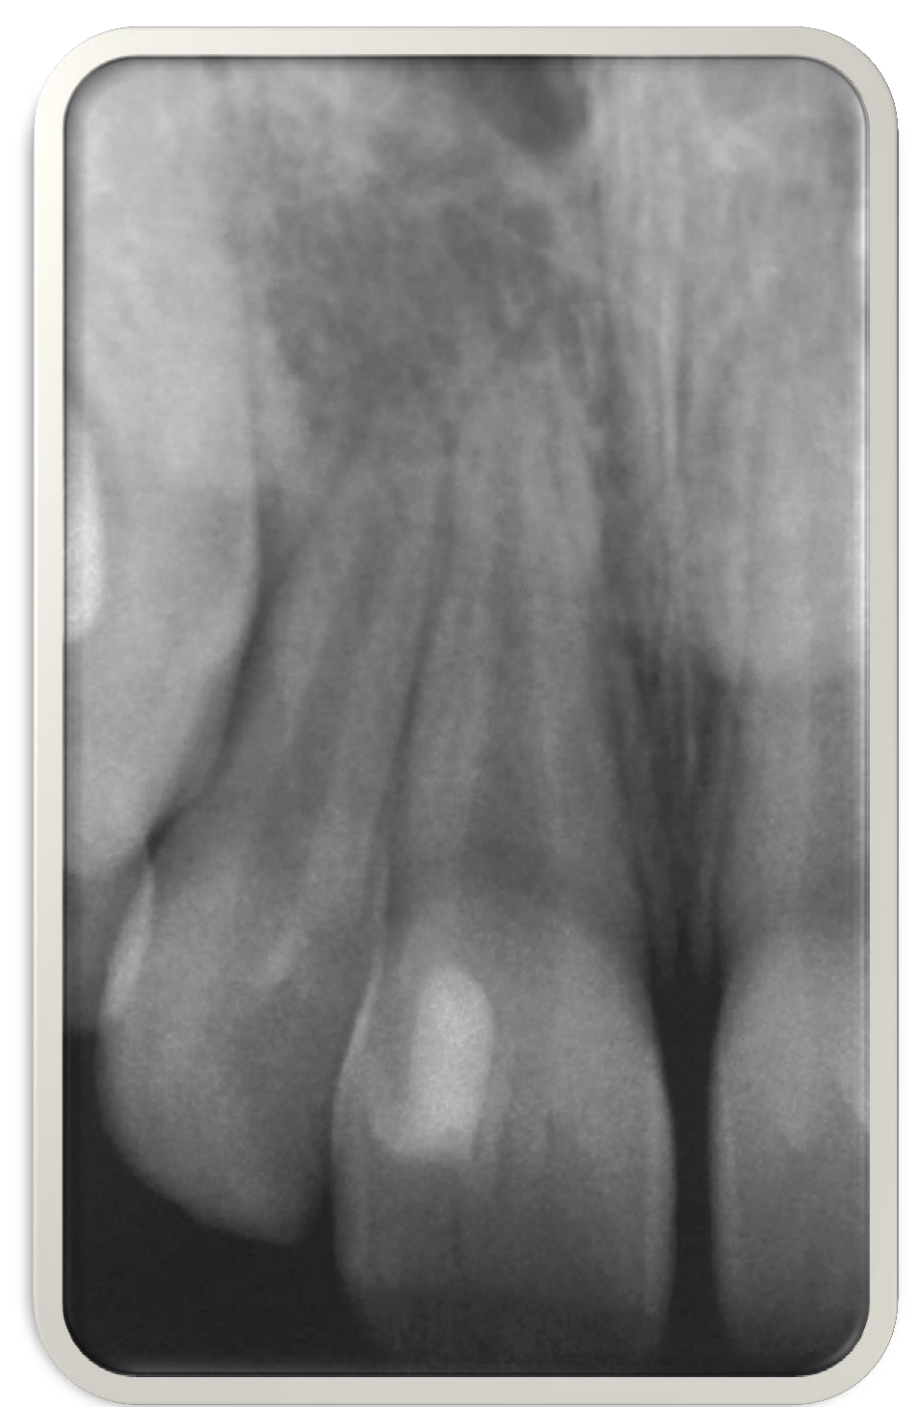
Slika 11: Kontrolni rentgenski posnetek zoba 11
